INVENTARIO PATRIMONIO ETNOGRÁFICO

CÓDIGO FICHA: 02116

NOMBRE: CASA Y ALPENDRES (2)

MUNICIPIO: GÁLDAR

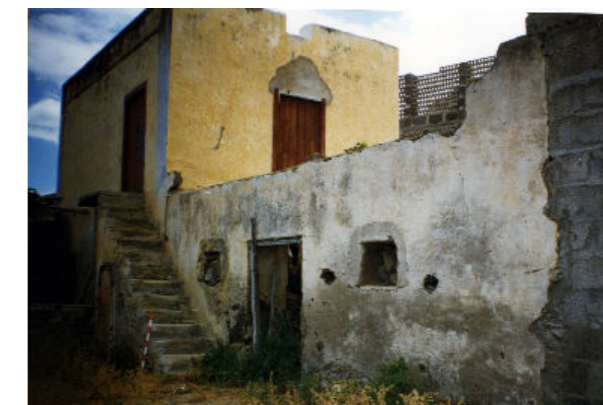
ESTADO DE CONSERVACIÓN: REGULAR

OBSERVACIONES: ADOSADO AL ALPENDRE SE HA CONSTRUIDO UN HABITACULO DE RECIENTE CONSTRUCCION. ESTE ALPENDRE HA PERDIDO LA TOTALIDAD DE SU TECHUMBRE ENCONTRANDOSE LOS RESTOS DE ESTAS EN EL INTERIOR DEL MISMO. VEGETACION EN LOS ALREDEDORES. PINTURA Y CAL DETERIORADAS.

RESTAURACION DE LA TECHUMBRE DEL ALPENDRE UTILIZANDO LOS MATERIALES Y TECNOLOGIA ANALOGOS A LOS TRADICIONALES. DERRIBAR LOS AÑADIDOS POSTERIORES QUE ROMPEN CON LA ARMONIA DEL CONJUTO Y REHABILITAR EL MISMO. LIMPIAR LOS EXTERIORES.
