INVENTARIO PATRIMONIO ETNOGRÁFICO

CÓDIGO FICHA: 03777

NOMBRE: NACIENTE Y ESTANQUE

LOCALIDAD: AGUALATENTE

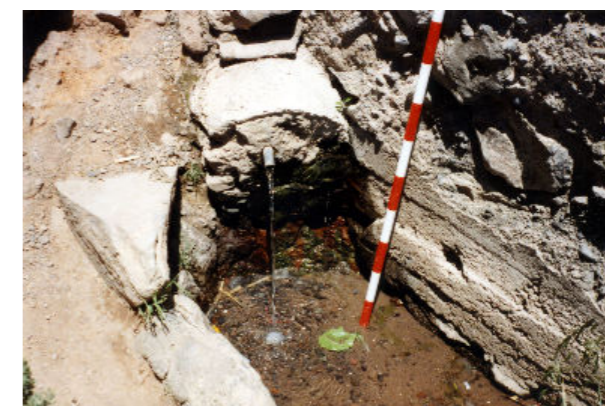
OBSERVACIONES: ALGUNAS PIEDRAS DE UN MURO QUE TIENE EN LA PARTE SUPERIOR HANCAIDO EN SU INTERIOR. TAMBIEN HAY CAÑOS EN SU INTERIOR.

QUITAR LAS PIEDRAS, ARREGLANDO PRIMERAMENTE EL MURO. QUITAR LOS CAÑOS. LIMPIAR EL AGUA QUE HAY EN EL INTERIOR DEL ESTANQUE.
