INVENTARIO PATRIMONIO ETNOGRÁFICO

CÓDIGO FICHA: 00945

NOMBRE: CASA-CUEVA, HORNO DE PAN Y ALPENDRE

MUNICIPIO: ARUCAS

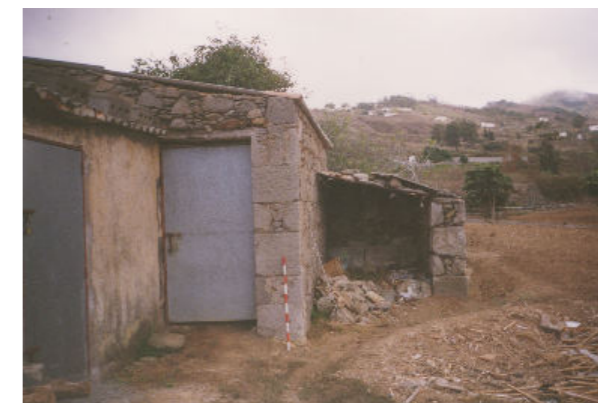
OBSERVACIONES: SE HA CAIDO PARTE DEL RIPIO. HAY COLONIZACION VEGETAL EN LOS ALREDEDORES DE LA CONSTRUCCION. EL TECHO DEL ALPENDRE ES DE PLANCHAS DE ZINC Y SE HA REALIZADO UN MURO DE BLOQUES A LA ENTRADA DE LA CASA-CUEVA, JUNTO AL HORNO DE PAN. LAS PUERTAS DE LA CASA Y EL ALPENDRE SON METALICAS.

CONSERVAR Y PROTEGER LIMPIANDO LOS ALREDEDORES Y RESTAURANDO EL CONJUNTO EMPLEANDO LAS TECNICAS Y MATERIALES SIMILARES A LOS ORIGINALES.
