# INVENTARIO PATRIMONIO ETNOGRÁFICO

**NOMBRE:** ALPENDRE-PAJERO Y CASA

**MUNICIPIO:** GÁLDAR

**LOCALIDAD:** ANZOFE Y EL SALÓN

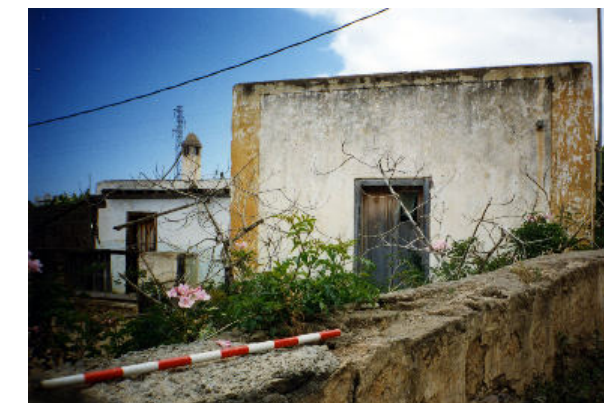
## FOTOGRAFÍAS

**OBSERVACIONES:** LA ESTRUCTURA DEL CONJUNTO SE ENCUENTRA FIRME Y EN BUEN ESTADO. CAL DETERIORADA Y VEGETACION EN EL PATIO Y FUERA DE EL.

**DESCRIPCIÓN:** EDIFICACION DE 2 PLANTAS Y TECHUMBRE PLANA. EN LA SEGUNDA PLANTA SE ENCONTRABA LA COCINA Y DOS HABITACIONES DONDE VIVIA EL PEON DE LA FINCA, EN LA PRIMERA PLANTA EL ALPENDRE Y PAJAR. ESTA REALIZADO EL CONJUNTO CON SILLARES DE CANTERIA DE GÁLDAR Y ENCALADOS EN EL EXTERIOR.

DEBIDO A SU ABANDONO SE SUGIERE LIMPIEZA Y POSTERIOR RESTAURACION CON TECNICAS Y MATERIALES SIMILARES ALOS ORIGINALES.
