# INVENTARIO PATRIMONIO ETNOGRÁFICO

**CÓDIGO FICHA:** 04254

**NOMBRE:** GALERÍA DE VALLE HERMOSO

**GRUPO / TIPO:** EXTRACCIÓN / GALERÍAS

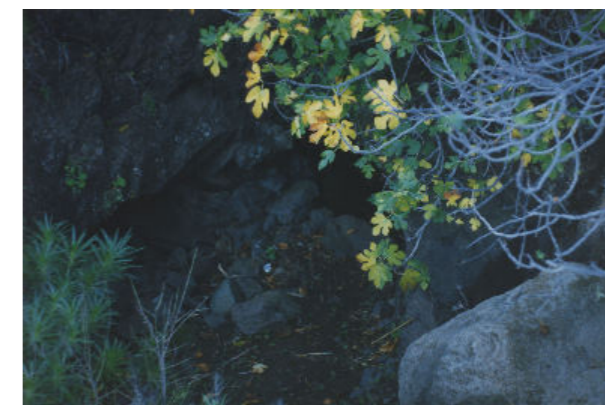
## FOTOGRAFÍAS

**OBSERVACIONES:** MANTENERLA EN BUEN ESTADO DE CONSERVACION. RECOLONIZACION VEGETAL A LA ENTRADA.

**DESCRIPCIÓN:** GALERIA EXCAVADA EN LA ROCA, CON ESCALON DE ENTRADA QUE SIRVE DE REPRESA PARA CANALIZAR EL AGUA. LA GALERIA SE DIVIDE ENDOS A UNOS 5M. DE LA ENTRADA. ESTA PROTEGIDA DEL BARRANCO POR UN MURO.

MANTENER EN EXPLOTACION POR SER UN EXPONENTE ESCASO.
