# INVENTARIO PATRIMONIO ETNOGRÁFICO

**CÓDIGO FICHA:** 07217

**NOMBRE:** CASA, ALPENDRE, PAJAR Y TIERRAS DE CULTIVO

**MUNICIPIO:** VALSEQUILLO DE GRAN CANARIA

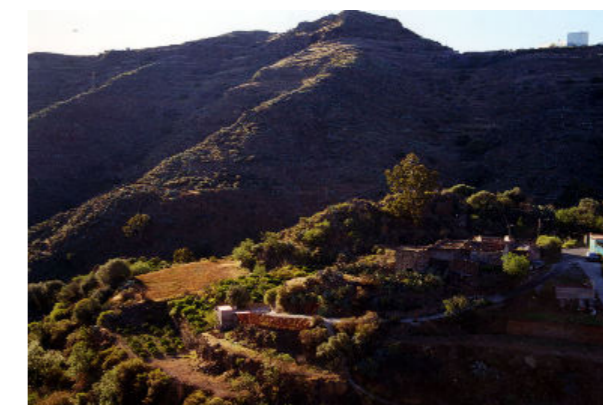
## FOTOGRAFÍAS

**OBSERVACIONES:** DESGASTE DE MUROS Y TECHOS. PRESENCIA DE TRASTOS Y COLOCACION DE UNA PUERTA METALICA EN EL MURO QUE RODEA LA EDIFICACION.

**DESCRIPCIÓN:** VIVIENDAS ANTIGUAS CON PLANTAS IRREGULARES POR EL AÑADIDO DE ALPENDRES Y PAJARES. LAS EDIFICACIONES ESTAN REALIZADAS CON PIEDRA Y CAL Y PRESENTAN TECHUMBRES PLANAS Y A DOS AGUAS. HAY NUMEROSOS ELEMENTOS DE CANTERIA EN ENTRADAS, ESQUINAS Y HUECOS PARA PILAS. JUNTO AL EDIFICADO HAY TERRENOS DE CULTIVO Y UN ALPENDRE EN UNA ZONA ROCOSA CERCANA.
