# INVENTARIO PATRIMONIO ETNOGRÁFICO

**CÓDIGO FICHA:** 07840

**NOMBRE:** ERA EN BUENAVENTURA

**GRUPO / TIPO:** LUGARES DE ELABORACIÓN / ERAS

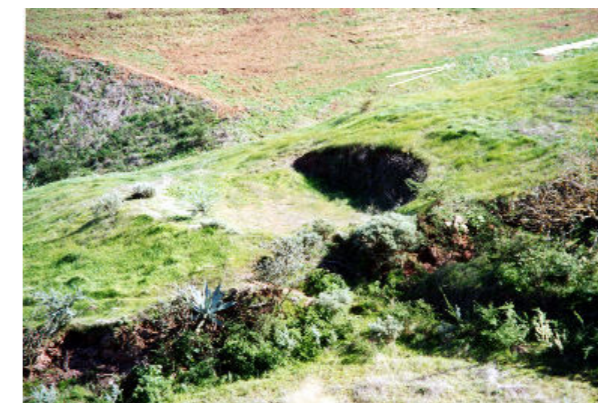
## FOTOGRAFÍAS

**OBSERVACIONES:** PRESENCIA DE PLANTAS HERBÁCEAS EN EL INTERIOR Y LIGERO DERRUMBE DEL TALUD INFERIOR.

**DESCRIPCIÓN:** ERA DE PLANTA CIRCULAR EXCAVADA EN UN LOMO PEQUEÑO DE PENDIENTE MEDIA. EL LOMO HA SIDO EXCAVADO PARA CREAR EL LLANO DONDE ESTÁ LA ERA, LO QUE HA FORMADO UN TALUD SUPERIOR VERTICAL Y EN CURVA. EL FIRME ESTÁ FORMADO POR EL PROPIO SUSTRATO Y NO TIENE MURO PERIMETRAL.

RETIRADA DE LA VEGETACIÓN SOBRANTE
