INVENTARIO PATRIMONIO ETNOGRÁFICO

CÓDIGO FICHA: 09247

NOMBRE: SALINAS DE EL CONFITAL

GRUPO / TIPO: SALINAS / SOBRE BARRO

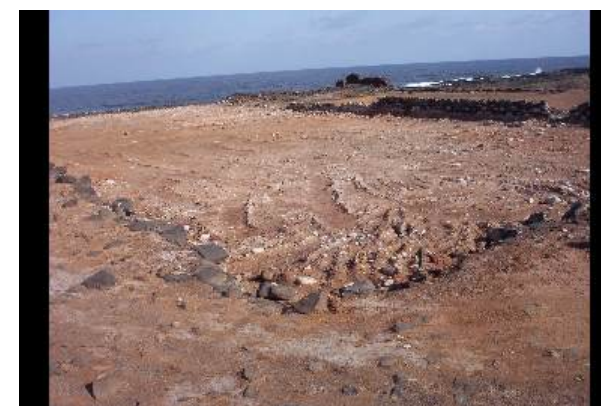
FOTOGRAFÍAS

OBSERVACIONES: ESTÁN EN MUY MAL ESTADO DE CONSERVACIÓN. LOS COCEDEROS LES FALTAN MUROS Y PIEDRAS DE LO QUE AÚN QUEDAN EL ACUEDUCTO (NO ESTÁ COMPLETO Y LE FALTAN PIEDRAS). LOS TAJOS ESTÁN SEMIENTERRADOS Y SUS LÍMITES NO ESTÁN MUY CLAROS. NO HAY RESTOS DEL ALMACÉN NI DEL MOLINO. LOS COCHES TIPO 4 X 4 UTILIZAN LA ZONA PARA HACER SUS RALLIES.

DESCRIPCIÓN: SE TRATA DE UNAS SALINAS SOBRE BARRO COMPUESTAS POR UN GRAN COCEDERO RECTANGULAR ADOSADO A OTROS DOS DE FORMA CUADRADA. HASTA ELLOS LLEGABA UN ACUEDUCTO CON ACEQUIA EN LA PARTE SUPERIOR. AL LADO SE ENCUENTRA LA ZONA DE LOS TAJOS, QUE AÚN SON PERCEPTIBLES, FORMANDO HILERAS DE CANALILLOS DE PIEDRAS Y PASILLOS. TODO ESTÁ CONSTRUIDO CON PIEDRA Y ARGAMASA DE CAL Y ARENA PARA EVITAR LAS FILTRACIONES. EL GROSOR DE LOS MUROS DE LOS COCEDEROS ES EN ALGUNOS PUNTOS DE 2 METROS.

DESENTERRAR LOS MUROS Y TAJOS. SE RECOMIENDA VALLAR TODA LA ZONA Y SEÑALIZARLA PARA EVITAR LA ENTRADA DE VEHÍCULOS. RESTAURAR CON TÉCNICAS Y MATERIALES SIMILARES A LOS ORIGINALES.
