INVENTARIO PATRIMONIO ETNOGRÁFICO

CÓDIGO FICHA: 10027

NOMBRE: CRUZ DEL ESTANQUE DEL CAMINO AL ANCON

ISLA: GRAN CANARIA

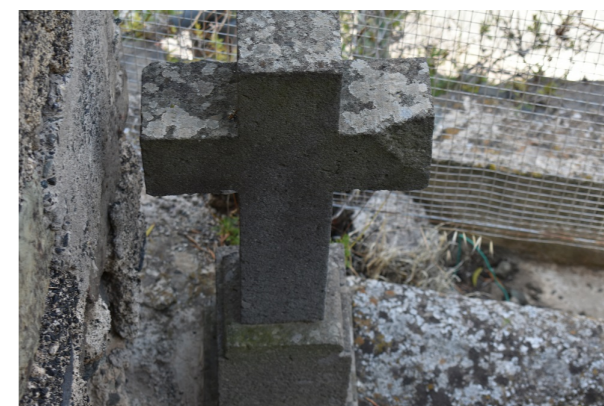
FOTOGRAFÍAS

OBSERVACIONES: FALTA UNA DE LAS ESQUINAS DEL PATIBULUM DERECHA DE LA CARA QUE DA AL INTERIOR DE LA MARETA. SE PRECISA UN MANTENIMIENTO PERÓDICO.

DESCRIPCIÓN: SE TRATA DE UNA CRUZ LATINA SOBRE PEDESTAL, AMBOS LABRADOS SOBRE BASALTO AZUL DE ARUCAS, CON APROXIMADAMENTE 1M DE ALTURA DESDE LA BASE DEL PEDESTAL HASTA LA PARTE SUPERIOR DEL STIPES, ASÍ COMO 0.5M DE PATIBULUM APROXIMADAMENTE (POR SEGURIDAD Y EL VALLADO ENTORNO A LA MARETA NO SE PUDO TOMAR LAS MEDIDAS EXACTAS).

INTERVENCIONES PERMITIDAS: LIMPIAR EL ENTORNO Y PROTEGER

DISEÑAR E INSTALAR UN PANEL INFORMATIVO QUE INFORME SOBRE LA IMPORTANCIA DE ESTE BIEN ETNOGRÁFICO, DEBIDO A QUE ESTE TIPO DE LUGARES SE ENCUENTRA EN DESUSO Y LA SOCIEDAD EMPIEZA A PERDER LA MEMORIA E INFORMACIÓN DE LA IMPORTANCIA SOCIAL Y CULTURAL DESEMPEÑADA POR ESTE TIPO DE HITOS A LO LARGO DE LA HISTORIA LOCAL E INSULAR.
