# INVENTARIO PATRIMONIO ETNOGRÁFICO

**CÓDIGO FICHA:** 10093

**NOMBRE:** HORNO DE BREA EN EL BARRANCO DEL LAURELILLO

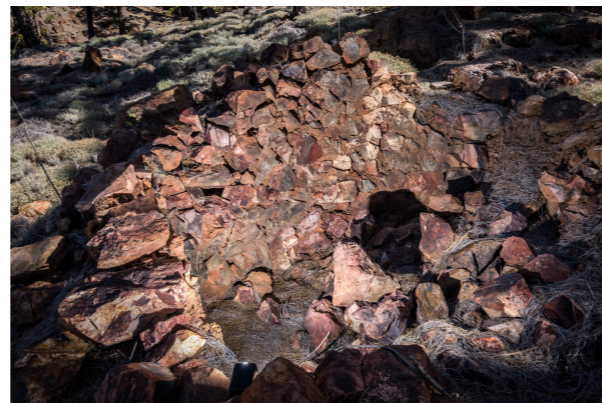
## FOTOGRAFÍAS

**OBSERVACIONES:** Aunque la lejanía del bien, con respecto a los núcleos de población de la comarca, es un factor claramente positivo para salvaguardar el estado de conservación del mismo, este horno de brea presenta un claro deterioro, motivado por su abandono y elevada antigüedad. La exposición continuada a las inclemencias del tiempo ha originado que las paredes de las dos estructuras estén muy dañadas y se mantengan de forma irregular. A su vez, el interior está parcialmente relleno de sedimentos, pinocha y piñas, y presenta señales de una incipiente recolonización vegetal de especies propias de la zona (jaras).

**DESCRIPCIÓN:** Horno de brea ubicado en la cabecera del Barranco del Laurelillo, que surca el lomo del Viso, en la vertiente septentrional del macizo de Inagua. Está conformado por dos estructuras troncocónicas de planta casi circular, emplazadas a diferente cota, distantes un metro entre sí y unidas a través de un canal. El conjunto recibía la denominación de "peguería". Ambos cuerpos fueron levantados con muros de piedra y argamasa. La estructura superior, más voluminosa, era el horno, donde se quemaba la tea. Su base ocupa una superficie de unos 4,1 m<sup>2</sup> y su muro, conformado por una doble hilada de piedras, alcanza hasta 1,7 metros de altura, aunque ésta es muy variable a causa de la irregularidad del terreno y el deterioro del horno. La estructura inferior, denominada "cocedera" era el vaso receptor de la sustancia que resultaba de la combustión de la pez o brea, que se deslizaba por efecto de la gravedad a través de la canalización. Su base se extiende sobre 0,8 m<sup>2</sup> y el muro se encuentra prácticamente desmoronado.

**INTERVENCIONES PERMITIDAS:** LIMPIAR LA MALEZA DE ALREDEDOR, QUITAR LA PINOCHA Y RESTAURAR.
