INVENTARIO PATRIMONIO ETNOGRÁFICO

CÓDIGO FICHA: 10191

NOMBRE: CANAL

LOCALIDAD: LOMO DE LA PALMA

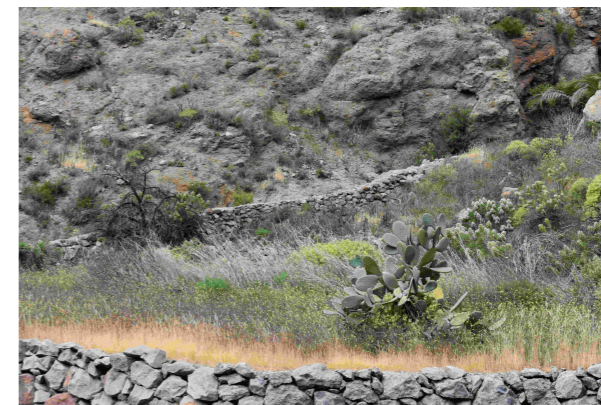
FOTOGRAFÍAS

OBSERVACIONES: AUNQUE CONSERVA SU RECORRIDO ORIGINAL, SE APRECIA UNA PROGRESIVA EROSIÓN EN LA CABECERA SUPERIOR, Y CRECIMIENTO DE FLORA ESTACIONAL.

DESCRIPCIÓN: CANAL DE UN SOLO MURO DE LATERAL, YA QUE EL LADO OPUESTO LO CONFORMA LA LADERA VERTICAL DE LA MATRIZ ROCOSA NATURAL, AL IGUAL QUE SU FONDO. FUE FABRICADO CON MUROS LEVANTADOS CON METODOLOGÍA DE ENCOFRADOS DE CAJONES Y RELLENOS DE PIEDRAS Y HORMIGÓN. EL ANCHO MÁXIMO ES DE 1,30M, Y UN ALZADO DE UNOS 0,9M POR 0,3M DE GROSOR. SE EMPLAZÓ EN EL LATERAL DEL BARRANQUILLO QUE DESCIENDE DESDE EL LOMO DE LA PALMA, BAJO UN CAIDERO ESTACIONAL, Y CON UN RECORRIDO DE UNOS 30M TAN SOLO.

INTERVENCIONES PERMITIDAS: RESTAURACIÓN

MEJORA DEL SENDERO DE ACCESO A ESTE Y OTROS BIENES ETNOGRÁFICOS DE LA ZONA, CREACIÓN E INSTALACIÓN DE INFORMACIÓN Y SEÑALÉTICA FÍSICA Y DIGITAL.
