INVENTARIO PATRIMONIO ETNOGRÁFICO

CÓDIGO FICHA: 10192

NOMBRE: ESTANQUES

LOCALIDAD: PAJAR (EL)

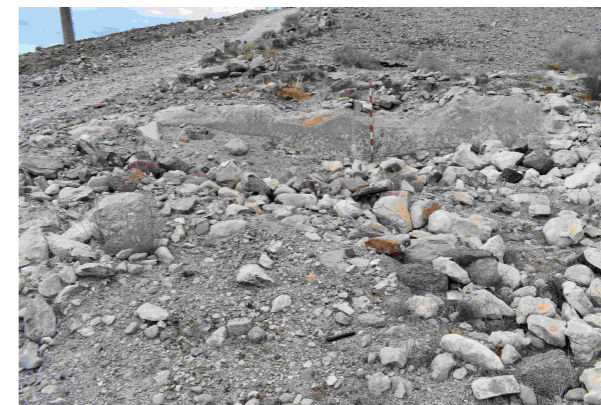
FOTOGRAFÍAS

OBSERVACIONES: EL BIEN SE ENCUENTRA TOTALMENTE SEPULTADO POR LOS ESCOMBROS PROPIOS DEL DESMANTELAMIENTO SUPERFICIAL DE LOS MUROS ESTE Y SUR. SÓLO SE RECONOCE LA PLANTA Y FORMA A PARTIR DEL LATERAL ROCOSO NORTE.

DESCRIPCIÓN: RESTOS DE UN PEQUEÑO ESTANQUE DE 5Mx5M, EXCAVADO PARCIALMENTE EN LA MATRIZ ROCOSA, CON MURO DE PIEDRA Y SILLERÍA EN EL LADO OPUESTO A LA MATRIZ ROCOSA Y ENCALADO FINAL. EL SEGUNDO ESTANQUE SE LOCALIZA CARRETERA ABAJO, Y A DIFERENCIA DEL PRIMERO, ESTE PRESENTA ALZADO DE PIEDRA DE CAL (SUPERFICIE DE 26M2) CON REMOCIONES DE CEMENTO Y LADRILLOS. LA ACEQUIA ES DE PIEDRA Y CAL LEVANTADA SOBRE UN MURO DE LAJAS DEL LUGAR, DE 1,20M DE ALTURA, CUYA FINALIDAD ERA SALVAR EL DESNIVEL Y VAGUADA DE LA LOMA. LOS RIEGOS SON DE PIEDRA Y REVOCO DE CAL.

EL ESTANQUE EXCAVADO EN LA ROCA CASI PASA DESAPERIBIDO DEBIDO AL ALTO GRADO DE DESMANTELAMIENTO SUFRIDO.

MEJORA DE SU ESTADO, CON LA RETIRADA DE ESCOMBROS Y RECONSTRUCCIÓN DE LOS MUROS DESMANTELADOS. CREACIÓN E INSTALACIÓN DE INFORMACIÓN Y SEÑALÉTICA FÍSICA Y DIGITAL.
