INVENTARIO PATRIMONIO ETNOGRÁFICO

CÓDIGO FICHA: 10194

NOMBRE: GOROS

MUNICIPIO: SAN BARTOLOMÉ DE TIRAJANA

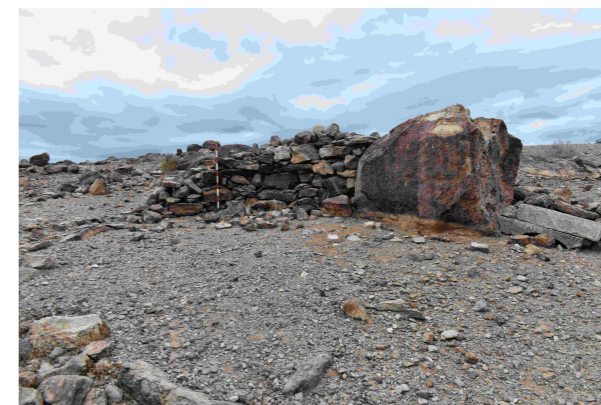
FOTOGRAFÍAS

OBSERVACIONES: LOS GOROS, SOBRE TODO EL DE MAYOR SUPERFICIE SE ENCUENTRAN CASI DESMANTELADOS HASTA SÓLO CONSERVARSE UNA ÚNICA HILADA DEL MAMPUESTO DE PLANTA CUADRANGULAR EN CASI TODO SU PERÍMETRO, A EXCEPCIÓN DEL RETAL ADOSADO AL FARALLÓN DE MAYOR COTA. LOS DE MENOR SUPERFICIE SE INSERTARON ENTRE LOS CAMELLONES DE LAS SORRIBAS, LO QUE DIFICULTA SU LOCALIZACIÓN.

DESCRIPCIÓN: CONJUNTO DE CORRALES FABRICADOS EN MAMPUESTOS DE SILLAREJO DE UN METRO DE ALTO, ADOSADO A UN FARALLÓN NATURAL. ASOCIADO SE HA IDENTIFICADO UN ESPACIO AGRÍCOLA RELACIONADO CON EL TOMATE, DONDE SE CONSERVAN RIEGOS Y ACEQUIAS. NO SE DESCARTA QUE ESTA CONSTRUCCIÓN TAMBIÉN TUVIERA LA FUNCIÓN DE REFUGIO DE LOS APARCEROS. LOS GOROS SE ERIGIERON EN EL ESPACIO ENTRE RIEGOS, APROVECHADO ADEMÁS PARA EL DEPOSITO DE LA SORRIBA DE LAS CADENAS DE CULTIVO.

LA PIEDRA DE LOS MUROS FUE RETIRADA POR VECINOS PARA USO PARTICULAR EN RELACIÓN CON LA FABRICACIÓN RECIENTE DE DIFERENTES CONSTRUCCIONES.

MEJORA DE SU ESTADO, CON LA RETIRADA DE BASURAS Y RECONSTRUCCIÓN DE LOS MUROS DESMANTELADOS. CREACIÓN E INSTALACIÓN DE INFORMACIÓN Y SEÑALÉTICA FÍSICA Y DIGITAL.
