INVENTARIO PATRIMONIO ETNOGRÁFICO

CÓDIGO FICHA: 10195

NOMBRE: GORO

LOCALIDAD: PAJAR (EL)

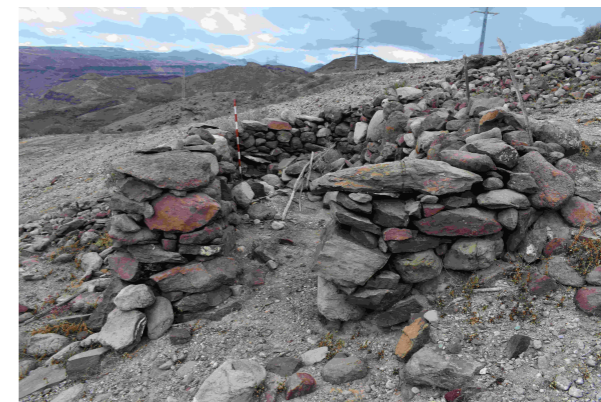
FOTOGRAFÍAS

OBSERVACIONES: AUNQUE LOS MUROS PERIMETRALES AÚN CONSERVAN AL MENOS 80CM DE ALTURA, SE APRECIA LA CAIDA PROGRESIVA DE LOS MAMPUESTOS, ADEMÁS DE ACUMULACIÓN DE BASURAS.

DESCRIPCIÓN: GORO DE UN METRO DE ALTURA EN SU PARTE MÁS ALTA, CONSTRUIDO EN MAMPOSTERÍA DE LOSAS DE PIEDRAS DEL LUGAR, APOYADO AL CAMELLÓN DE SORRIBA. ESTÁ ASOCIADO A LAS TERRAZAS DE CULTIVO. SE HA REHABILITADO RECIENTEMENTE, PERO CONSERVA SU BASE ORIGINAL. ESTE BIEN ESTÁ EN DIRECTA RELACIÓN CON UN ESPACIO DONDE SE PRACTICÓ EL CULTIVO DEL TOMATE, POR LO QUE AÚN SE CONSERVAN OTRAS INFRAESTRUCTURAS COMO RIEGOS, ACEQUIAS, ESTANQUES Y CADENAS DE CULTIVO, TODOS ABANDONADOS Y EN PROCESO DE DESTRUCCIÓN NATURAL Y ANTRÓPICA.

MEJORA DE LA CORONA DE LOS MUROS, ADEMÁS DE LA RETIRADA DE BASURAS. CREACIÓN DE PANELES Y SEÑALÉTICA INFORMATIVA DIGITAL Y FÍSICA PARA TODO EL CONJUNTO AGROPECUARIO.
