INVENTARIO PATRIMONIO ETNOGRÁFICO

CÓDIGO FICHA: 10224

NOMBRE: ACUEDUCTO

TOPONIMIA: BARRANQUILLO DE LA JARRA

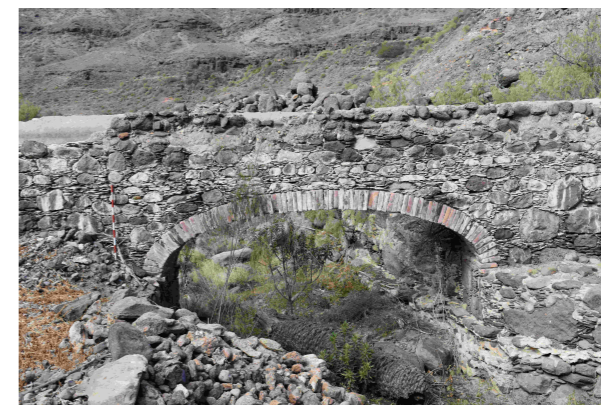
FOTOGRAFÍAS

OBSERVACIONES: SE ENCUENTRA EN REGULAR ESTADO DE CONSERVACIÓN, CON FRACTURAS DEL ALZADO DEL CANAL Y PÉRDIDA PROGRESIVA DE SU MORFOLOGÍA ORIGINAL.

DESCRIPCIÓN: ACUEDUCTO DE 6M DE HUECO, CON CANAL SUPERIOR DE UNOS 40CM DE ALZADO POR 20CM DE ANCHO (ENCALADO). FUE FABRICADO CON PIEDRA DEL LUGAR Y LAJAS, CON UN ARCO LEVANTADO SOBRE LADRILLOS REFRACTARIOS, DISPUESTO EN CUATRO HILERAS. LA ARQUERÍA NO LLEGA A MEDIO PUNTO, SINO QUE SE TRATA DE UN ARCO DE CUARTO DE CÍRCULO. LA BASE SE FABRICÓ A PARTIR DE SILLAREJO Y SILLERÍA DE BASALTO. POR UN LADO, LA BASE TIENE LOS RESTOS DE UNA MÉNSULA DONDE LA ZAPATA ES DE GRANDES PROPORCIONES. LAS PIEDRAS ESTÁN AMORTERADAS CON CAL. TODO EL MURO DEL ACUEDUCTO Y LA ACEQUIA TIENEN UN REVOCO DE CAL. PRESENTA LA PARTICULARIDAD QUE EL ARCO REBAJADO DEL VANO ESTÁ REALIZADO CON PIEDRAS VERTICALES.

RETIRADA DE ESCOMBROS Y BASURAS DEL PERÍMETRO DEL ACUEDUCTO Y DEL BARRANQUILLO. RECONSTRUCCIÓN DE LOS TRAMOS DE ALZADO DERRUIDOS. CREACIÓN E INSTALACIÓN DE INFORMACIÓN Y SEÑALÉTICA FÍSICA Y DIGITAL.
