INVENTARIO PATRIMONIO ETNOGRÁFICO

CÓDIGO FICHA: 10225

NOMBRE: ACUEDUCTO

LOCALIDAD: PAJAR (EL)

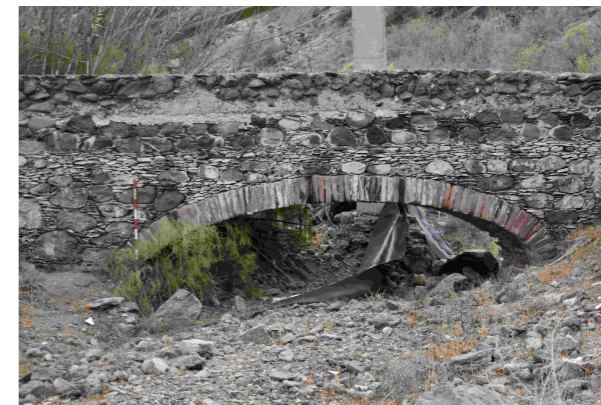
FOTOGRAFÍAS

OBSERVACIONES: SE ENCUENTRA EN ESTADO DE PROGRESIVA DEGRADACIÓN POR DERRUMBES DEL ALZADO ORIGINAL EN ALGUNOS TRAMOS.

DESCRIPCIÓN: ACUEDUCTO DE 6M DE HUECO, CON CANAL SUPERIOR DE UNOS 40CM DE ALZADO POR 20CM DE ANCHO (ENCALADO). FUE FABRICADO CON PIEDRA DEL LUGAR Y LAJAS, CON UN ARCO LEVANTADO SOBRE LADRILLOS REFRACTARIOS, DISPUESTO EN CUATRO HILERAS. LA ARQUERÍA NO LLEGA A MEDIO PUNTO, SINO QUE SE TRATA DE UN ARCO DE CUARTO DE CÍRCULO. LA BASE SE FABRICÓ A PARTIR DE SILLAREJO Y SILLERÍA DE BASALTO. EL ARCO FUE ERIGIDO SOBRE UN MURO DE ENCAUZAMIENTO DEL CURSO DEL BARRANQUILLO. LAS PIEDRAS ESTÁN AMORTERADAS CON CAL. TODO EL MURO DEL ACUEDUCTO Y LA ACEQUIA TIENEN UN REVOCO DE CAL. PRESENTA LA PARTICULARIDAD DE TENER EL ARCO DEL VANO REALIZADO CON PIEDRAS VERTICALES, DÁNDOLE UN ASPECTO SINGULAR.

RETIRADA DE ESCOMBROS Y BASURAS DEL PERÍMETRO DEL ACUEDUCTO Y DEL BARRANQUILLO. RECONSTRUCCIÓN DE LOS TRAMOS DEL ALZADO DERRUIDOS. CREACIÓN E INSTALACIÓN DE INFORMACIÓN Y SEÑALÉTICA FÍSICA Y DIGITAL.
