# INVENTARIO PATRIMONIO ETNOGRÁFICO

**NOMBRE:** ESTANQUE CUEVA EN BARRANQUILLO DE LOS LINDEROS-1

**GRUPO / TIPO:** ALMACENAMIENTO / ESTANQUES CUEVA

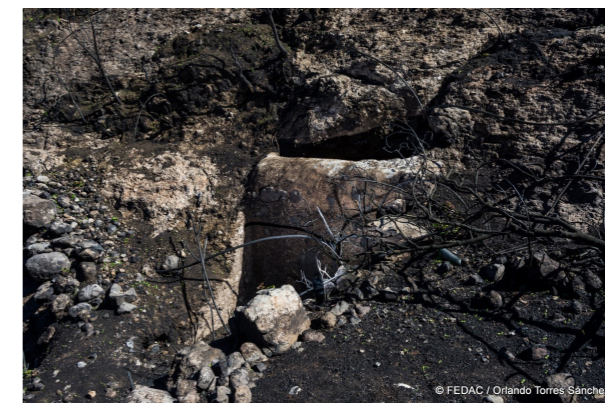
## FOTOGRAFÍAS

**ESTADO DE CONSERVACIÓN:** REGULAR

**OBSERVACIONES:** ACUMULACIÓN DE BASURAS Y LIMOS EN SU INTERIOR.

**DESCRIPCIÓN:** DEPÓSITO EN CUEVA ARTIFICIAL LABRADO EN LA MATRIZ ROCOSA, CON MURO DE CERRAMIENTO LEVANTADO CON FORMA DE RECTÁNGULO, CON PIEDRAS Y MORTERO DE CAL (ENCALADO INTERIOR). ADOSADO Y COMO REBOSADERO SE PREPARÓ UN MACHO CRUDO LABRADO EN LA ROCA PARA CANALIZAR EL AGUA LADERA ABAJO.

LIMPIEZA Y MANTENIMIENTO
