INVENTARIO PATRIMONIO ETNOGRÁFICO

CÓDIGO FICHA: 10782

NOMBRE: CANTONERAS (2) EN LAS MEDIANÍAS

GRUPO / TIPO: DISTRIBUCIÓN / CANTONERAS/TRONERAS

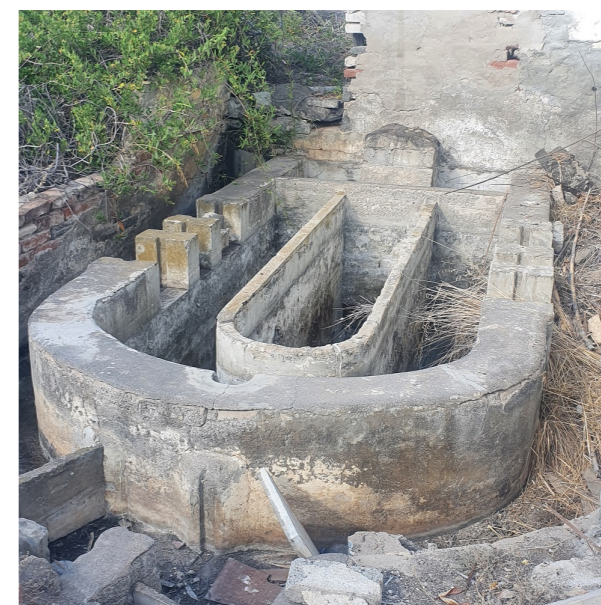
FOTOGRAFÍAS

OBSERVACIONES: LA CANTONERA MÁS GRANDE ESTÁ EN MEJOR ESTADO. POR ZONAS HA PERDIDO PARTE DEL ENFOSCADO. SE OBSERVA AGUA EN SU INTERIOR. LA OTRA CANTONERA ESTÁ PARCIALMENTE DETERIORADA

DESCRIPCIÓN: DOS CANTONERAS. LA CANTONERA MÁS GRANDE DE 5 METROS DE LARGO X 2,50 METROS DE ANCHO. CONSTRUIDA CON LADRILLOS Y MORTERO DE CAL Y ARENA. POSEE 4 SALIDAS DE 1 AZADA DE AGUA Y 2 DE MEDIA AZADA. LA SEGUNDA CANTONERA MÁS PEQUEÑA, CON 3 METROS DE LARGO POR 1,50 M. DE ANCHO APROXIMADAMENTE. POSEE DOS SALIDAS DE AGUA DE 1 AZADA. AMBAS TIENEN REMANSADERO DE AGUA.

LIMPIAR LOS SEDIMENTOS DEL INTERIOR. RETIRAR LA VEGETACIÓN INTRUSIVA. ARREGLAR LOS MUROS Y EL ENFOSCADO DE LAS CANTONERAS SIGUIENDO LA TIPOLOGÍA ORIGINAL.
