# INVENTARIO PATRIMONIO ETNOGRÁFICO

**CÓDIGO FICHA:** 02129

**NOMBRE:** ACEQUIA

**LOCALIDAD:** ANZOFE Y EL SALÓN

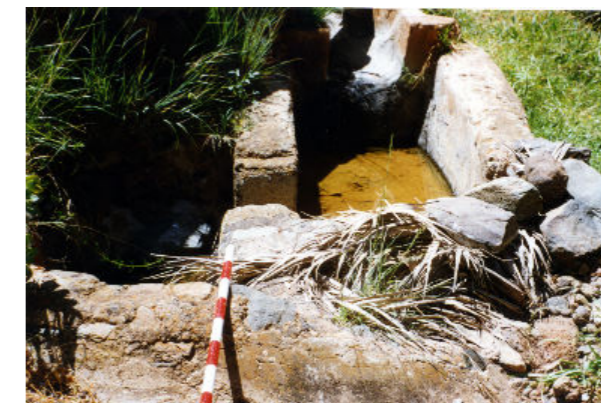
## FOTOGRAFÍAS

**OBSERVACIONES:** RECOLONIZACION VEGETAL QUE CUBRE EL LAVADERO Y LA ACEQUIA. TIERRA EN EL FONDO DE LA MISMA.

**DESCRIPCIÓN:** CONSTRUCCION DE PIEDRA, LAJA Y RECUBIERTA DE ARGAMASA. LA MISMA ACEQUIA FORMA UNA PEQUEÑA TANQUETA QUE ERA UTILIZADA COM LAVADERO PERO QUE NO TIENE LAS PIEDRAS PARA LAVAR.

RESTAURAR LOS DESCONCHADOS DE LOS MUROS DE LA ACEQUIA LIMPIAR SUS ALREDEDORES DE HIERBAS Y PASTOS.
