INVENTARIO PATRIMONIO ETNOGRÁFICO

CÓDIGO FICHA: 02130

NOMBRE: CANTONERA

GRUPO / TIPO: DISTRIBUCIÓN / CANTONERAS/TRONERAS

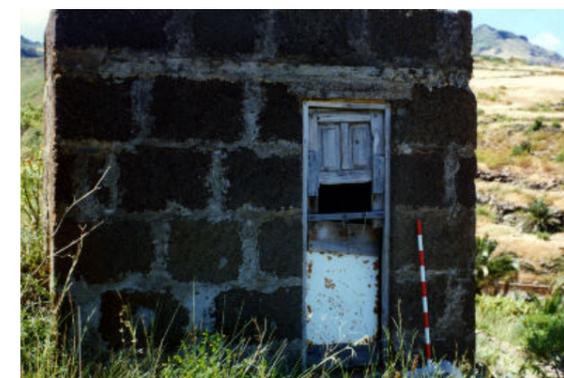
FOTOGRAFÍAS

OBSERVACIONES: LA PUERTA DE ACCESO A LA CANTONERA SE ENCUENTRA PARCHEADA POR TABLAS DE MADERA. EN EL INTERIOR DE ESTA ENCONTRAMOS TROZOS DE MADERA Y PLÁSTICO.

DESCRIPCIÓN: SE TRATA DE UNA CONSTRUCCIÓN DE PEQUEÑAS DIMENSIONES REALIZADA CON SILLARES DE CANTERÍA DE GÁLDAR. EN SU INTERIOR GUARDA LA CANTONERA CON DISTINTAS SALIDAS DE AGUA A AMBOS LADOS.

CUIDAR EL ACCESO A LA CANTONERA. SUSTITUIR LO QUE TIENE DE PUERTA POR OTRA EN MEJORES CONDICIONES. LIMPIEZA DEL INTERIOR DE LA CANTONERA.
