INVENTARIO PATRIMONIO ETNOGRÁFICO

CÓDIGO FICHA: 02131

NOMBRE: CANTONERA

GRUPO / TIPO: DISTRIBUCIÓN / CANTONERAS/TRONERAS

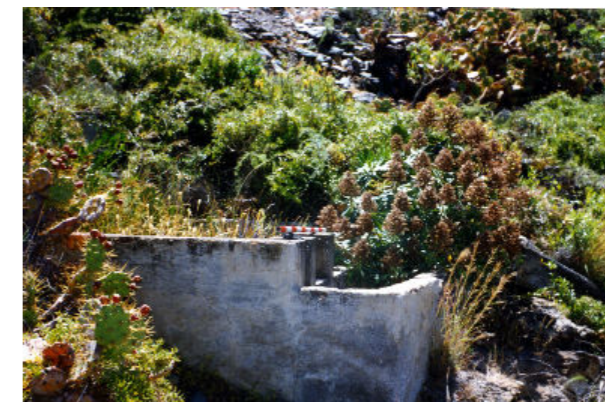
FOTOGRAFÍAS

OBSERVACIONES: RECOLONIZACION VEGETAL EN EL EXTERIOR E INTEIOR. SE ENCUENTRA RECUBIERTA EN PARTE POR CEMENTO.

DESCRIPCIÓN: ES UNA PEQUEÑA CONSTRUCCION DE PLANTA CUADRADA REALIZADA CON PIEDRA Y ARGAMASA DE CAL. POSEE CUATRO SALIDAS DE AGUA POR UN SOLO LADO.

ES CURIOSA LA CANTONERA DEBIDO A QUE SOLO SALE AGUA POR UNO DE SUS LADOS CAYENDO ESTA EN OTRA PEQUEÑA CANALETA.

POR ENCONTRARSE AL PIE DEL CAMINO CONSIDERAMOS QUE PRESENTA RIESGO DE DESAPARECER POR LO QUE SUGERIMOS SU PROTECCION. LIMPIEZA DE LOS ALREDEDORES Y DEL INTERIOR (LA VEGETACION QUE HA CRECIDO).
