# INVENTARIO PATRIMONIO ETNOGRÁFICO

**CÓDIGO FICHA:** 02140

**NOMBRE:** ESTANQUE

**DIRECCIÓN:** BARRANCO DE GÁLDAR

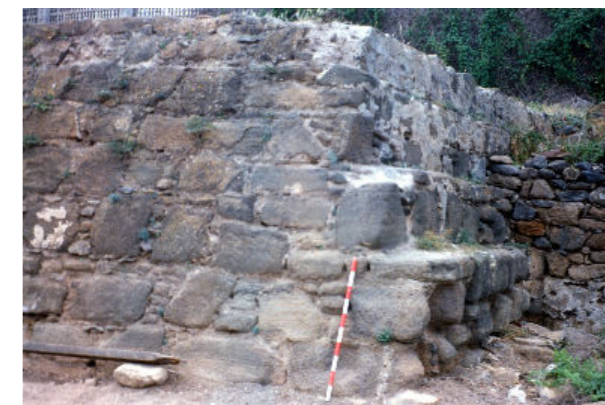
## FOTOGRAFÍAS

**OBSERVACIONES:** A PESAR DE ESTAR TOTALMENTE ABANDONADO SU ESTADO ES OPTIMO. LOS MUROS PRESENTAN UNA BUENA DISPOSICION ARQUITECTONICA PERO TIENEN RETOQUES DE CEMENTO. VEGETACION EN LOS MUROS, EN LA PARTE SUPERIOR DE LOS MISMOS.

**DESCRIPCIÓN:** ES UNA CONSTRUCCION DE PLANTA CUADRADA REALIZADA CON MUROS DE PIEDRA DE GÁLDAR Y CAL. LOS MUROS SON PORUNA PARTE ESCALONADOS Y POR LA OTRA EN FORMA DE RAMPA HACIA EL EXTERIOR.

RECUBRIR EL FONDO PARA QUE NO FILTRE EL AGUA YA QUE EL AGUA NO SE RETIENE EN ESTE ESTANQUE. INTEGRAR LOS RETOQUES DE CEMENTO Y QUITAR LA VEGETACION.
