# INVENTARIO PATRIMONIO ETNOGRÁFICO

**CÓDIGO FICHA:** 03266

**NOMBRE:** ESTANQUE

**MUNICIPIO:** MOGÁN

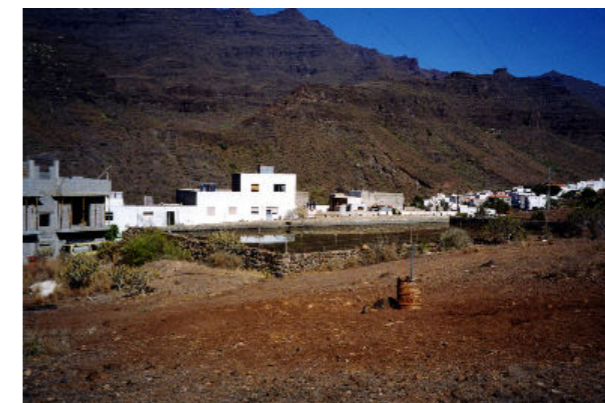
## FOTOGRAFÍAS

**OBSERVACIONES:** LAS ALTERACIONES ANTROPICAS ESTAN PRESENTES POR LA UTILIZACION DE CEMENTO . LAS NATURALES POR LA INVASION VEGETAL EN ALGUNAS ZONAS.

**DESCRIPCIÓN:** ESTANQUE DE PLANTA RECTANGULAR CONSTRUIDO APROVECHANDO LA PENDIENTE DEL TERRENO. SUS MUROS SE HAN CONSTRUIDO A BASE DE PIEDRAS DE MEDIANO TAMAÑO Y ARGAMASA DE CEMENTO. EL INTERIOR DEL ESTANQUE Y EL BORDE DEL MISMO SE ENCUENTRAN ENCALADOS. ALREDEDOR DEL ESTANQUE SE HA COLOCADO UNA VALLA METALICA.
