INVENTARIO PATRIMONIO ETNOGRÁFICO

CÓDIGO FICHA: 04250

NOMBRE: ACEQUIA DEL ARTEJEVEZ O CANALILLO DE LA MINA

LOCALIDAD: ARTEJÉVEZ

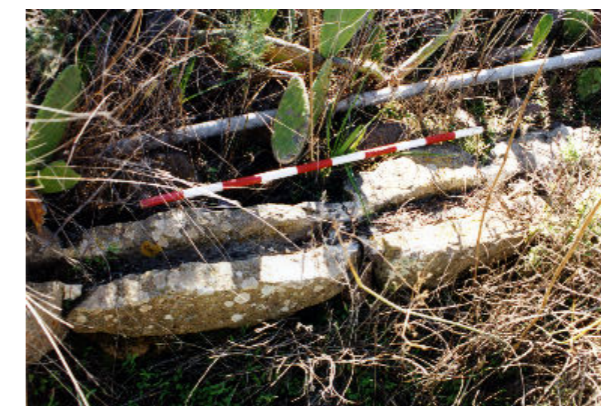
FOTOGRAFÍAS

OBSERVACIONES: LLENA DE BARRO EN ALGUNOS TRAMOS Y CUBIERTA POR MALEZA EN OTROS. UNA TUBERIA LLEVA AGUA POR SU COSTADO.

DESCRIPCIÓN: ACEQUIA TRABAJADA EN SILLARES REGULARES RECTANGULARES Y ENCAJADOS UNOS EN OTRO Y SELLADOS CON CAL Y ARENA CON UNOS 600M. DE LARGO Y 20 X 40CM. DE ANCHO Y ALTO.

ES DE DESTACAR EL TRABAJO DE CANTERIA REALIZADO EN LA MISMA.

LIMPIAR DE BARRO. ARRANCAR LA MALEZA. CONSOLIDAR LOS TRAMOS.
