INVENTARIO PATRIMONIO ETNOGRÁFICO

CÓDIGO FICHA: 04252

NOMBRE: LAVADERO

LOCALIDAD: ARTEJÉVEZ

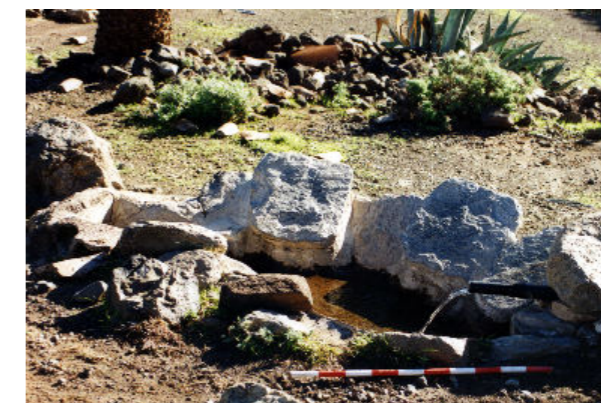
FOTOGRAFÍAS

OBSERVACIONES: TRANSFORMADO A LO LARGO DEL TIEMPO AL SER REPARADO, PERO CONSERVANDO FORMA Y ESTILO ORIGINALES. TUBERIAS EN LOS ALREDEDORES.

DESCRIPCIÓN: FORMA OVAL CON DEPÓSITO PARA LAVAR QUE SE CIERRA PARA QUE EL AGUA LLENE LA PILETA. 5 PIEDRAS PARA LAVAR. SEGUNDO DEPÓSITO CUADRADO QUE ENCAUZA EL AGUA HACIA EL ESTANQUE.

NO CONTINUAR CON LAS REPARACIONES RECIENTES.
