INVENTARIO PATRIMONIO ETNOGRÁFICO

CÓDIGO FICHA: 05384

NOMBRE: ALPENDRE

MUNICIPIO: TEJEDA

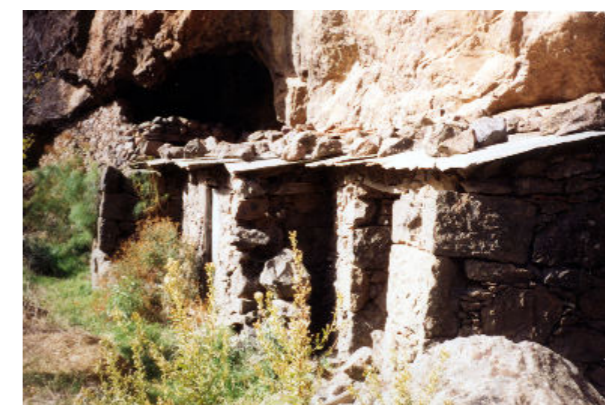
FOTOGRAFÍAS

OBSERVACIONES: LA PARTE QUE NO SE UTILIZA ESTA SEMIDERRUIDA. LE FALTA EL TECHO Y ALGUNAS PIEDRAS SE HAN CAIDO.

DESCRIPCIÓN: CONSTRUCCION DE PIEDRA SECA POR UNA PARTE Y DE ROCA EN LA PARTE INTERIOR. DENTRO GUARDA EL PESEBRE.

PERTENECE A VARIOS PROPIETARIOS, LOS HEREDEROS DE JOSE PEÑATE MARTEL. ES UN CONJUNTO DE ALPENDRE Y PAJERO Y RESULTA PECULIAR POR ESTAR MUY BIEN ADAPTADO A UN HUECO QUE HAY EN LAS ROCAS.

RECONSTRUIR LA PARTE DETERIORADA, COLOCAR LAS PIEDRAS QUE FALTAN Y ARREGLAR EL TECHO.
