INVENTARIO PATRIMONIO ETNOGRÁFICO

CÓDIGO FICHA: 06328

NOMBRE: PAJAR

DIRECCIÓN: CAMINO EL ALAMO 12

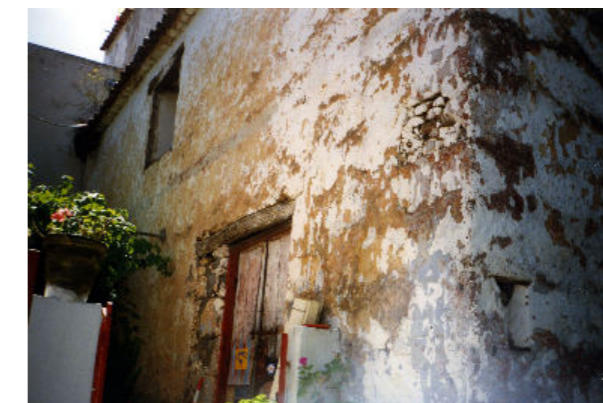
FOTOGRAFÍAS

OBSERVACIONES: LA CUBIERTA DE ARGAMASA SE ENCUENTRA DETERIORADA ASI COMO LA TECHUMBRE.

DESCRIPCIÓN: CONSTRUCCION DE PLANTA RECTANGULAR DE BLOQUES DE PIEDRAS Y BARRO, SE ENCUENTRA RECUBIERTO POR ARGAMASA DE ARENA Y CAL PRESENTA 2 PLANTAS Y TECHUMBRE A 2 AGUAS DE TEJA.

RESTAURAR EL FRONTIS DE ARGAMASA Y LA TECHUMBRE DE TEJAS. REPONER LAS PUERTAS ORIGINALES. RESPETAR LAS TIPOLOGIAS TRADICIONALES SIN AÑADIR NADA NUEVO.
