INVENTARIO PATRIMONIO ETNOGRÁFICO

CÓDIGO FICHA: 06332

NOMBRE: HORNO DE PAN

MUNICIPIO: TEROR

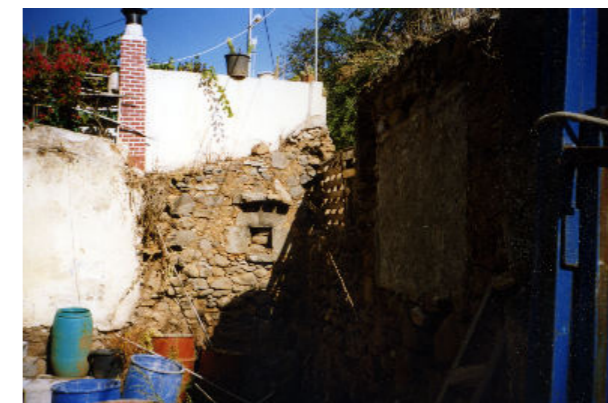
FOTOGRAFÍAS

OBSERVACIONES: NATURALES: RECOLONIZACION VEGETAL. DESMORONAMIENTO DE LA TECHUMBRE Y DE PARTE DE SUS MUROS. ANTROPICAS: TRASTOS Y BASURAS EN LOS ALREDEDORES DEL HORNO.

DESCRIPCIÓN: HORNO DE PAN DE PLANTA CUADRADA, SITUADO EN EL PATIO EXTERIOR DE LA CASA. REALIZADO CON PIEDRAS Y BARRO, PRESENTA LA BOCA ENMARCADA EN PIEDRA DE CANTERIA.

SU MAL ESTADO TAMBIEN ES DEBIDO AL ABANDONO QUE HA SUFRIDO Y QUE COMO NO SE UTILIZA PARA NINGUN FIN LO HAN DEJADO CAER. INCENTIVAR AL PROPIETARIO QUE CUIDE LA TIPOLOGIA Y NO ALTEREN EXCESIVAMENTE EL CONJUNTO. EL HORNO SE ENCUENTRA ASOCIADO A UNA VIVIENDA DE ALTO Y BAJO, SITUANDOSE ESTE EN EL PATIO EXTERIOR DE LA MISMA.

LIMPIEZA Y RESTAURACION DEL HORNO EMPLEANDO LA TECNICA Y MATERIALES SIMILARES A LOS ORIGINARIOS.
