# INVENTARIO PATRIMONIO ETNOGRÁFICO

**CÓDIGO FICHA:** 00694

**NOMBRE:** HORNO DE PAN

**MUNICIPIO:** ARTENARA

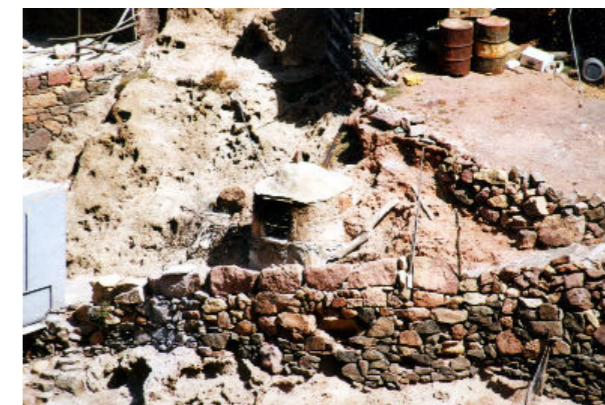
## FOTOGRAFÍAS

**OBSERVACIONES:** SE LE HA AÑADIDO PUERTA METALICA A LA BOCA. REPARACION DE US PARTE SUPERIOR CON CEMENTO.

**DESCRIPCIÓN:** ESTRUCTURA CIRCULAR DE 2 METROS DE ALTURA Y 1,5 METROS DE DIAMETRO, CON BOCA RECTANGULAR EN CANTERIA, A LA QUE SE LE HA AÑADIDO UN PUERTA METALICA. SE HA REPARADO SU PARTE SUPERIOR Y SUS MUROS SON DE PIEDRA Y ARGAMASA. TIENE TECHO ABOVEDADO.
