# INVENTARIO PATRIMONIO ETNOGRÁFICO

**CÓDIGO FICHA:** 00701

**NOMBRE:** ESTANQUES (2) Y CADENAS

**MUNICIPIO:** ARTENARA

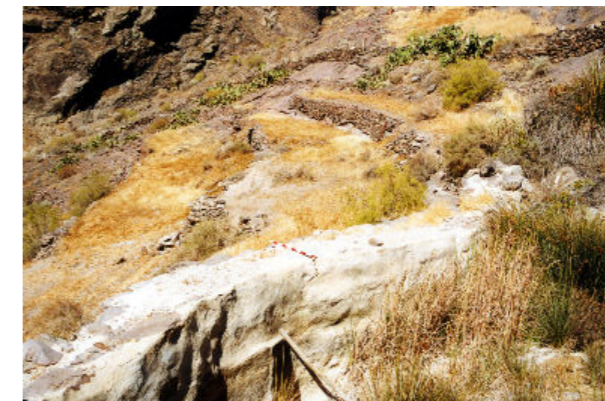
## FOTOGRAFÍAS

**OBSERVACIONES:** TERRENOS DE CULTIVO CON RECOLONIZACIÓN VEGETAL (ERIAL), Y PIEDRAS DESPRENDIDAS DE LOS MUROS. ESTANQUES LLENOS DE VEGETACIÓN (JUNCOS Y CAÑAS). REMATES DE CEMENTO EN LOS MUROS DEL ESTANQUE.

**DESCRIPCIÓN:** ESTANQUES ÚNICAMENTE CON MURO FRONTAL, HECHOS EN PIEDRA, ARENA Y CAL. SE SITUAN UNO TRAS OTRO EN UN BARRANQUILLO. EL SUPERIOR TIENE UN MURO DE 1 METRO DE ANCHO Y DE IGUAL PROFUNDIDAD. LA ALTURA DEL MURO ES DE 1,5 METROS. PLANTA CIRCULAR. EL ESTANQUE INFERIOR DE PLANTA ALARGADA E IRREGULAR, TIENE UN MURO CON ALTURA INTERIOR DE 1,5 METROS Y EXTERIOR DE 2,2 METROS, SU ANCHURA ES DE 1 METRO EN SU PARTE MÁS ANCHA. LOS BANCALES ESTAN HECHOS A BASE DE MUROS DE PIEDRA SECA.

EL ESTANQUE MENOR TIENE PIEDRAS ENCAJADAS EN LA PARTE EXTERIOR DEL MURO A MODO DE PELDAÑOS. EL ESTANQUE MAYOR TIENE UNA ESCALERA DE ACCESO A SU INTERIOR HECHA EN PIEDRA SECA. HEMOS OPTADO POR PONER COMO LOCALIDAD TIFARACAS, AUNQUE AL ESTAR CERCA DEL LÍMITE MUNICIPAL PODRÍA TENER UNA LOCALIDAD QUE PERTENECIERA AL MUNICIPIO ANEXO (ALDEA DE SAN NICOLAS).

ELIMINAR LA VEGETACIÓN HERBÁCEA DEL INTERIOR Y ACCESOS DEL BIEN.
