# INVENTARIO PATRIMONIO ETNOGRÁFICO

**CÓDIGO FICHA:** 00702

**NOMBRE:** FRAGUA Y HORNO DE PAN

**DIRECCIÓN:** TIFARACAS

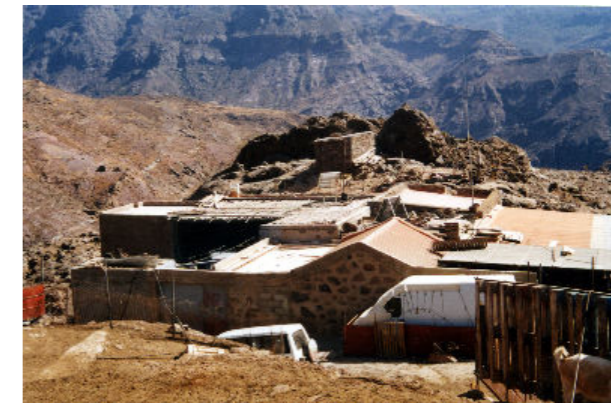
**OBSERVACIONES:** OXIDACION DE LA PRAGUA Y PERDIDA DE LA BASE. TRASTOS EN EL INTERIOR DEL HORNO DE PAN. LO UNICO QUE PERMANECE EN USO ES EL PEQUEÑO TALLER-CUARTO DE HERRAMIENTAS.

**DESCRIPCIÓN:** HORNO DE PAN HECHO EN PIEDRA Y ARGAMASA, DE PLANTA CIRCULAR, ADOSADO A LA PARED DEL TALLER, TECHO ABOVEDADO Y CANTERIA EN SU BOCA. LA FRAGUA ES METALICA, CON CUATRO PATAS, Y SU ASPECTO ES PARECIDO AL DE UNA BARBACOA PORTÁTIL.

LA FRAGUA TIENE ASOCIADO UN YUNQUE, Y UN PEQUEÑOS TALLER ADOSADO AL HORNO DE PAN O CUARTO DE HERRAMIENTAS. EL HORNO SE UTILIZA COMO TRASTERO. EN LA FOTOGRAFIA DE DETALLE, APARECEN LA FRAGUA A LA IZQUIERDA Y EL HORNO EN SEGUNDO PLANO.

REPARAR LA FRAGUA. ELIMINAR LOS TRASTOS DEL INTERIOR DEL HORNO.
