# INVENTARIO PATRIMONIO ETNOGRÁFICO

**CÓDIGO FICHA:** 07841

**NOMBRE:** ERA

**LOCALIDAD:** BARRANCO DEL PINAR

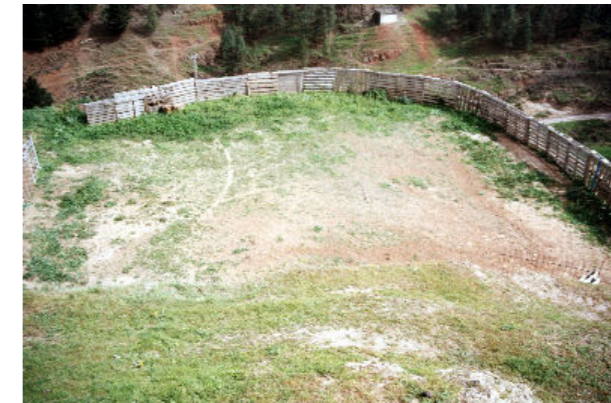
## FOTOGRAFÍAS

**ESTADO DE CONSERVACIÓN:** BUENO

**OBSERVACIONES:** PRESENTA PALES DE MADERA A MODO DE CERRAMIENTO.

**DESCRIPCIÓN:** ERA DE PLANTA CIRCULAR EXCAVADA EN LA PARTE ALTA DE UN LOMO. TIENE UN TALUD SUPERIOR EN CURVA Y VERTICAL Y EN EL TALUD INFERIOR UN MURO DE PIEDRAS DE 0,8 METROS DE ALTURA. EL FIRME ES EL PROPIO SUSTRATO.
