INVENTARIO PATRIMONIO ETNOGRÁFICO

CÓDIGO FICHA: 00943

NOMBRE: ALPENDRE Y PAJAR

MUNICIPIO: ARUCAS

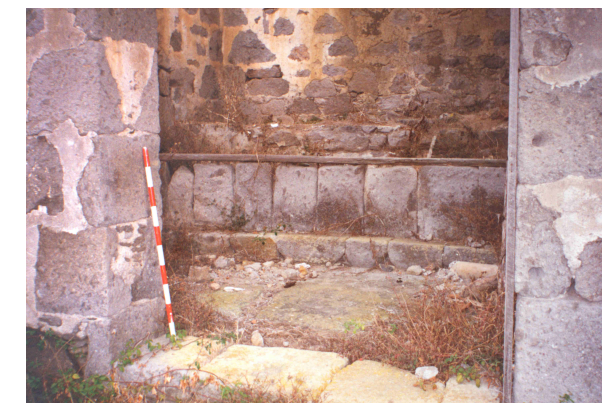
FOTOGRAFÍAS

OBSERVACIONES: DESCONCHADOS DE LA ARGAMASA Y RECOLONIZACION VEGETAL. HAY UN PLASTICO TAPANDO UNO DE LOS ACCESOS Y BASURAS EN EL INTERIOR Y EXTERIOR DE LAS CONSTRUCCIONES.

DESCRIPCIÓN: PAJAR DE PLANTA RECTANGULAR, DE TECHO A UN AGUA DE TEJAS ARABES, CONSTRUIDO CON BLOQUES DE PIEDRA CON RIPIO Y ARGAMASA DE ARENA Y CAL. LA PUERTA DE ACCESO PRESENTA ARCO REBAJADO DE CANTERÍA AL IGUAL QUE LA VENTANA. ALPENDRE DE PLANTA CUADRADA Y TECHUMBRE A UN AGUA, CONSERVA EL PESEBRE CON ESCALON, MADERO Y LANTRERA.

CONSERVAR Y PROTEGER LIMPIANDO LOS ALREDFEDORES Y RESTAURANDO CON LOS MATERIALES Y TECNICA ANALOGA A LAORIGINARIA. PODRIA SER UTILIZADO COMO ALOJAMIENTO PARA EL TURISMO RURAL.ESTE SERIA UN USO ADECUADO QUE ASEGURE SU PERDURABILIDAD.
