INVENTARIO PATRIMONIO ETNOGRÁFICO

CÓDIGO FICHA: 09814

NOMBRE: ALPENDRE EN LA HOYA DE LA SORRUEDA DE SANTA LUCÍA

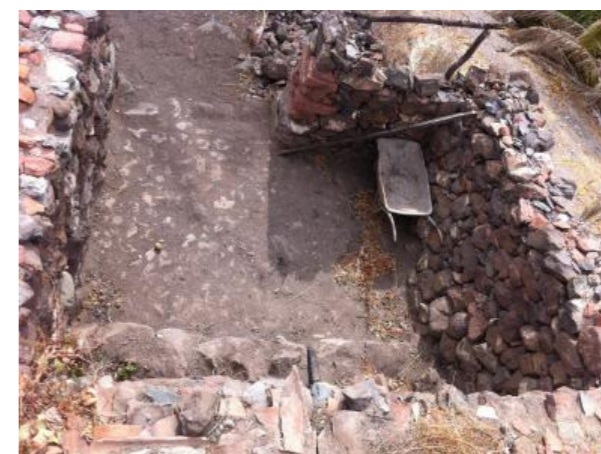
OBSERVACIONES: EN LA ACTUALIDAD, EL ALPENDRE CONSERVA LOS MUROS, PERO LA TECHUMBRE SE HA DESPLOMADO, NO QUEDANDO LAS VIGAS DE SUSTENTACIÓN. HAY TEJAS TRADICIONALES EN LA PARTE SUPERIOR COMO ACUMULADAS EN UN LADO DEL EXTERIOR DEL ALPENDRE.

DESCRIPCIÓN: ALPENDRE DE VACAS Y ANIMALES DE TIRO. LA PLANTA ES RECTANGULAR, CON 9 METROS DE LARGO APROX. Y 6 DE LADO, Y UNA ALTURA MÁXIMA EN LA PARTE TRASERA DE 2,50 METROS APROX. LOS MUROS SON DE PIEDRA Y MAMPOSTERÍA, CON UN GROSOR QUE OSCILA ENTRE LOS 0,60 Y 0.80 METROS, CON PIEDRAS ESQUINERAS. LA TECHUMBRE ERA A UN AGUA, CON TEJAS. AÚN SE VEN ALGUNAS TEJAS ACUMULADAS EN UN LATERAL DEL ALPENDRE Y EN LOS ARRANQUES SUPERIORES DE LOS MUROS SE COMPRUEBA QUE QUEDAN ALGUNAS AÚN. EN EL INTERIOR DE UNO DE LOS ALPENDRES SE PUEDE VER UN PESEBRE, TAMBIÉN DE PIEDRAS. SE COMPRUEBA QUE EL SUELO ESTABA EMPEDRADO POR PIEDRAS DE BARRANCO DE TAMAÑO PEQUEÑO. EL CONJUNTO, ADEMÁS DE LOS ALPENDRES, ESTÁ FORMADO POR CASA TRADICIONAL ANTIGUA, TANQUE, Y PARCELAS DE CULTIVO.

SE RECOMIENDA RECUPERAR LA TOTALIDAD DE LAS TEJAS Y CONSERVAR LAS FOTOGRAFÍAS DE COMIENZO DE LOS AÑOS SESENTA Y SETENTA DEL SIGLO XX. TAMBIÉN RECARAR TODA LA INFORMACIÓN ORAL DISPONIBLE ENTRE LOS VECINOS SOBRE EL CONTEXTO, PROPIETARIOS, Y USOS DE ESTAS INSTALACIONES.

LIMPIAR EL ENTORNO ASÍ COMO LOS ACCESOS DE LA VEGETACIÓN INVASIVA. SE ACONSEJA NO ALTERAR LOS PATRONES CONSTRUCTIVOS NI MATERIALES ORIGINALES DE LA CONSTRUCCIÓN EN EL CASO QUE SE PROCEDA A SU REHABILITACIÓN, CON EL OBJETIVO DE CONSERVAR LA ESTRUCTURA TIPOLOGICA DEL BIEN, DE TAL MANERA QUE SE REPONGAN Y SE UTILICEN LOS MISMOS MATERIALES.
