INVENTARIO PATRIMONIO ETNOGRÁFICO

CÓDIGO FICHA: 10159

NOMBRE: PILAR DE INGENIO BLANCO

ACTIVIDAD: HIDRAÚLICA

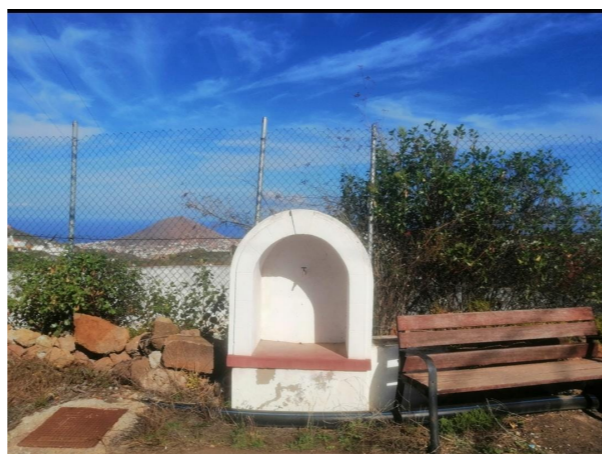
FOTOGRAFÍAS

ALTERACIONES NATURALES: SI

OTRAS ALTERACIONES: SI

ESTADO DE CONSERVACIÓN: BUENO

OBSERVACIONES: EL ESTADO ES FAVORABLE, ADEMÁS, ALGUNOS VECINOS HAN APROVECHADO Y HAN PINTADO EL PILAR DE BLANCO PARA MANTENER SU COLOR ORIGINAL.

DESCRIPCIÓN: EL PILAR PRESENTA UNA ALTURA DE 1,60 METRO, UNA SUPERFICIE DE 110 CM DE LARGO Y 78 CM DE ANCHO, TIENE UN ARCO Y SE ENCUENTRA PINTADO DE BLANCO. SE HALLA EN LA PARTE ANTERIOR A UN ESTANQUE, CON EL QUE NO GUARDA RELACIÓN. ASIMISMO, FRENTE AL PILAR HAY UNA CAPILLA CON LA VIRGEN DE FÁTIMA, LA CUAL SE CONSTRUYÓ AHÍ CON MOTIVO DE LA SUPERFICIE VACÍA QUE QUEDABA FRENTE A ESTE RECURSO HIDRÁULICO. EN LA PARTE DERECHA DEL PILAR HAY UN PEDESTAL CON LAS MEDIDAS DE 75X40 CM.

PARA SU CONSERVACIÓN SE PUEDE: 1. AÑADIR UNA PLACA CON LA FECHA DE CREACIÓN Y RESUMEN DE SU ORIGEN PARA QUE LOS DEMÁS VECINOS, Y MORADORES CONOZCAN LA RELEVANCIA DE ESE BIEN Y PROPICIEN SU CONSERVACIÓN. 2. MOTIVAR SU USO COMO PILAR DE AGUA. 3. DAR A CONOCER EL PATRIMONIO HIDRÁULICO EXISTENTE EN EL MUNICIPIO DE SANTA MARÍA DE GUÍA. 4. RESTAURAR PEQUEÑAS ALTERACIONES EN LA OBRA DEBIDO AL PASO DEL TIEMPO.
