# INVENTARIO PATRIMONIO ETNOGRÁFICO

**NOMBRE:** MOLINO DE ABAJO DE SAMARIN

**GRUPO / TIPO:** INDUSTRIA AGROALIMENTARIA / MOLINOS

**MUNICIPIO:** SAN BARTOLOMÉ DE TIRAJANA

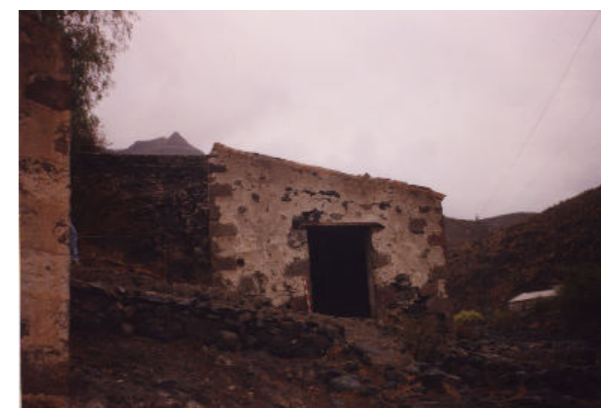
## FOTOGRAFÍAS

**OBSERVACIONES:** BASURA EN LOS ALREDEDORES, PUES ES MUY USADO PARA HACER ASADEROS Y BAÑARSE EN LA ACEQUIA. VEGETACIÓN INVASORA, TANTO EN LOS ALREDEDORES COMO EN EL INTERIOR DEL CUBO Y DE LA ACEQUIA. CONSTRUCCIÓN EN MAL ESTADO, CON DESCONCHADOS, SIN PUERTA Y PAREDES QUEMADAS, ETC. LAS CONSTRUCCIONES ANEXAS ESTÁN TAMBIÉN EN MAL ESTADO.

**DESCRIPCIÓN:** CONSTRUCCIÓN DE PLANTA RECTANGULAR, HECHA DE PAREDES DE MAMPOSTERÍA, ENFOCADO DE CAL Y TECHUMBRE A UN AGUA Y TEJA. EN SU INTERIOR EL TECHO ES DE MADERA. EN LA PARTE ALTA APARECE EL ESTRECHO CUBO DE FORMA CASI RECTANGULAR DE PIEDRA Y ARGAMASA TAMBIÉN. TIENE UNOS 4 M. DE ALTURA Y POCO MÁS DE 1 M. DE ANCHO.

LIMPIEZA Y RESTAURACIÓN DE LA ZONA CON TÉCNICAS Y MATERIALES SIMILARES A LOS ORIGINALES, NO SOLO EL MOLINO SINO TAMBIÉN LAS CONSTRUCCIONES ANEXAS. TAMBIÉN SE PODRÍA RECUPERAR LA HISTORIA HIDRÁULICA DE LA ZONA Y HACER UNA RUTA DEL AGUA QUE PARTA DE LA PRESA DE TIRAJANA Y LLEGUE A JUAN GRANDE O SARDINA.
