# INVENTARIO PATRIMONIO ETNOGRÁFICO

**CÓDIGO FICHA:** 04236

**NOMBRE:** MOLINO DE LOS MAJANOS

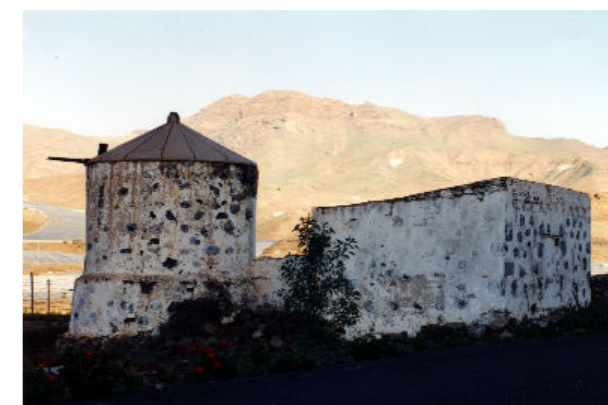
## FOTOGRAFÍAS

**OBSERVACIONES:** CONSERVA LA MAQUINARIA EN BUEN ESTADO, CASA DEL HARINERO EN MAL ESTADO, MADERAS DE LAS ASPAS, CASI TODAS DESAPARECIDAS, Y LO QUE QUEDA, ESTROPEADO. NO TIENE VELAS. SE HARA UNA FUTURA RESTAURACION POR LA ESCUELA TALLER.

**DESCRIPCIÓN:** 4 ASPAS INCRUSTADAS A LA CRUCETA DE HIERRO, TORRE DE MAMPOSTERIA Y HABITACION ANEXA, ARGAMASA DE CAL Y ARENA, ALBEADO, MOLINO CON UNA PUERTA Y CASA ANEXA CON PUERTA Y VENTANA.

RESTAURACION E INCLUSION EN RUTAS DE TURISMO RURAL.
