# INVENTARIO PATRIMONIO ETNOGRÁFICO

**CÓDIGO FICHA:** 04237

**NOMBRE:** EL ALBERCÓN

**GRUPO / TIPO:** ALMACENAMIENTO / ESTANQUES

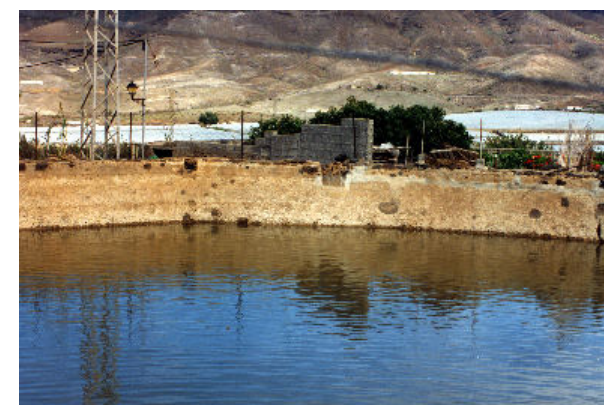
## FOTOGRAFÍAS

**OBSERVACIONES:** LIMPIEZA DEL BARRO DEL FONDO, 0,5M. DE ESPESOR ACTUALMENTE Y LIMPIEZA DE LA BASURA DE UNO DE SUS LADOS.HAY UNA TORRE DE LUZ, UN TORREON E INVERNADEROS A SU ALREDEDOR Y ALGUN MURO LEVANTADO CON BLOQUES.

**DESCRIPCIÓN:** CAPACIDAD 1800m. CUBICOS, MAMPOSTERIA DE CAL Y ARENA, PIEDRA 20M. DE DIAMETRO, 5M. DE PROFUNDIDAD, TIENE ALVIADERO DE MAMPOSTERIA Y BOMBA CON CUARTO DE PIEDRA LABRADA CON ESCALONES DE ACCESO.

EVITAR LAS REPARACIONES CON CEMENTOS, PUES HACEN PERDER LA ESENCIA DE LA CONSTRUCCION. SE RECOMIENDA EL USO DE CAL Y ARENA CON PIEDRA.
