# INVENTARIO PATRIMONIO ETNOGRÁFICO

**CÓDIGO FICHA:** 06330

**NOMBRE:** ERA EL LOMO O PADRE MATEO

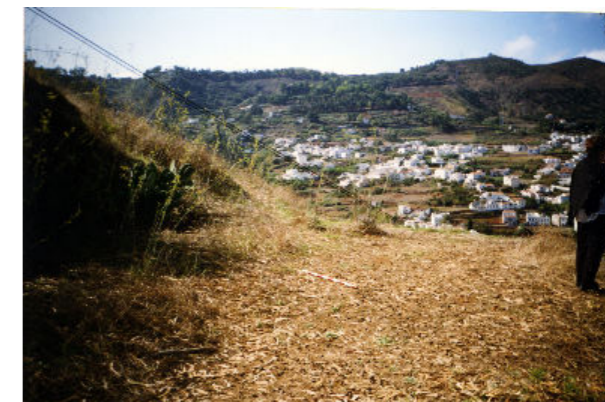
## FOTOGRAFÍAS

**OBSERVACIONES:** NATURALES: RECOLONIZACION VEGETAL. EL MURO SE ENCUENTRA EN PARTE DESMANTELADO.

**DESCRIPCIÓN:** ERA DE PLANTA CIRCULAR, DE TIERRA Y PAJA MEZCLADA Y APISONADA, OSEA ENTAMADAS. PRESENTA UN MURO DE PIEDRA SECA.

LIMPIAR Y RETIRAR LA RECOLONIZACION VEGETAL. RESTAURACION DEL MURO, EMPLEANDO LA TECNICA Y MATERIALES ANALOGOS A LOS ORIGINARIOS.
